## **KATASTROFA LOTU MALAYSIA AIRLINES MH17**

W artykule zaprezentowano okoliczności zestrzelenia samolotu linii Malaysia Airlines nad terytorium Ukrainy w dniu 17 lipca 2014 r. Dokonano rekonstrukcji zestrzelenia samolotu MA Boeing 777-200 pociskiem ziemia-powietrze Buk oraz ukazano wysiłki zespołów śledczych. Główną intencją Autorów jest próba odpowiedzi na pytanie, czy katastrofę lotu MH17 można uznać za formę terroryzmu państwowego. W tym celu przeanalizowano również sytuację na wschodzie Ukrainy z roku 2014 oraz możliwe scenariusze dostarczenia wyrzutni na tereny objęte walkami zbrojnymi przez Federację Rosyjską.

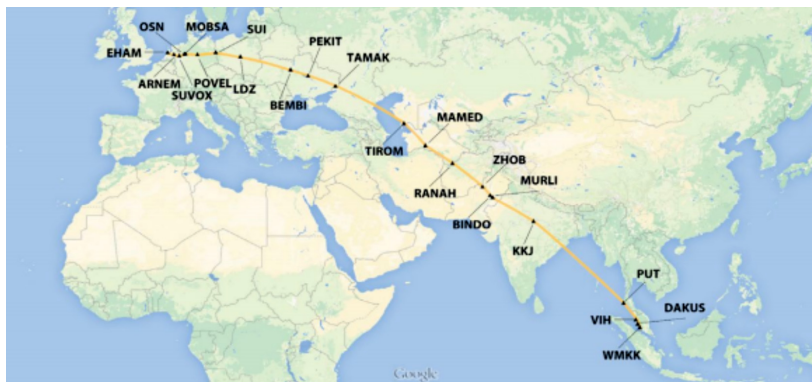
Mapa 1. Planowana trasa przelotu lotu MH17

FL250<sup>28</sup> (25 tysięcy stóp – około 7,6 km). Po minięciu Niemiec samolot wkroczył w polską przestrzeń powietrzną, przelatując nad Łodzią i Warszawą na wysokości FL330 (10,05 km). Po punkcie PEKIT<sup>29</sup> (dokładna trasa przelotu poniżej) samolot miał lecieć na wysokości FL350 – na tym pułapie miał pozostać aż do tajskiej przestrzeni powietrznej.

Po przekroczeniu ukraińskiej granicy plan lotu MH17 zakładał udanie się w stronę Federacji Rosyjskiej, Morza Kaspijskiego, Kazachstanu, Turkmenistanu, Uzbekistanu, Afganistanu, Pakistanu, Delhi w Indiach, Zatoki Bengalskiej, Tajlandii, a następnie skierowaniu się na południe w stronę Kuala Lumpur w Malezji.

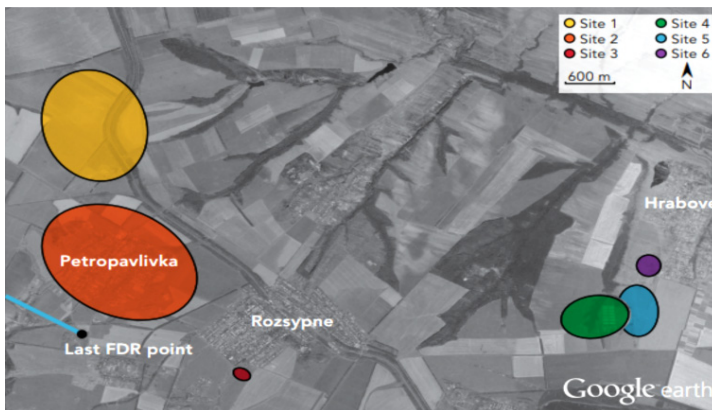
Mapa 2. Przegląd sześciu obszarów, na terenie których znajdowały się części wraku

Samolot zderzył się z ziemią niedaleko wsi Hrabove, Rozsypne i Petropawliwka. Szczątki samolotu zostały zidentyfikowane w 6 różnych punktach na powierzchni ok. 50 km<sup>2</sup>, około 8,5 km od ostatniej znanej pozycji samolotu w momencie zniknięcia z radarów. W dwóch spośród trzech miejsc uderzenia samolotu wybuchł pożar. Żaden członek załogi ani pasażer lotu MH17 nie przeżył wypadku. Na mapie poniżej przedstawiono poszczególne miejsca wypadku oraz pochodzenie szczątków w samolocie.
